**ESTRUTURAS SUBTERRÂNEAS DE CONCRETO: LEVANTAMENTO DE
MANIFESTAÇÕES PATOLÓGICAS NA REGIÃO METROPOLITANA DE
CURITIBA E ANÁLISE DE SISTEMAS DE REPARO**

**Dissertação apresentada como requisito
parcial à obtenção do grau de Mestre em
Engenharia Civil, Programa de Pós-
Graduação em Construção Civil, Setor de
Tecnologia, Universidade Federal do
Paraná.**

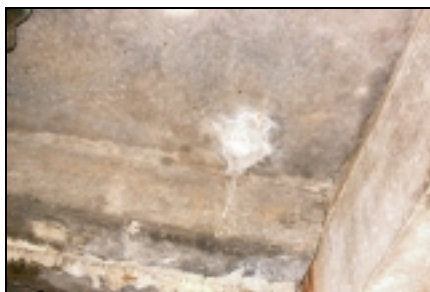
Esta equação é conhecida como eflorescência, onde a lixiviação do Ca(OH)_2 , retira o carbonato de cálcio solúvel, processo que é caracterizado por depósitos de crostas brancas na superfície do concreto. Eflorescência encontrada em câmara subterrânea pode ser vista na Figura 1.

FIGURA 1 - EFLORESCÊNCIA ENCONTRADA NA TAMPA DE CÂMARA SUBTERRÂNEA

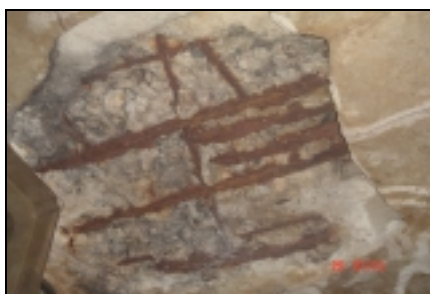
FIGURA 5 - CORROSÃO DE ARMADURA DEVIDO À CARBONATAÇÃO

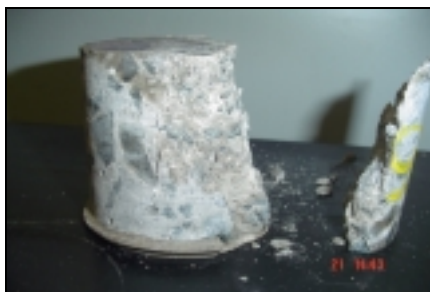
FIGURA 9 - RUPTURA DE TESTEMUNHO

Para mais informações sobre o testemunho, este deve ser cuidadosamente observado antes do ensaio e depois da ruptura, conforme mostra a Figura 9.

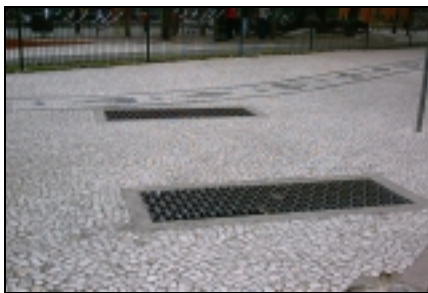
de recalque, protegendo o transformador de possíveis danos. Outro elemento importante a ser considerado é o alojamento para bocais de cabos elétricos, confeccionados com argamassa.

FIGURA 15 - ACESSO À CÂMARA

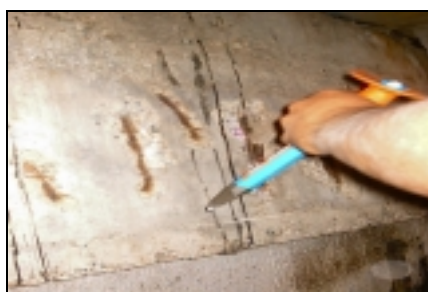
A coleta das amostras de concreto, mediante testemunhos ou escarificações, foi obtida com a utilização de marreta, estaca e ponteira, como mostra a Figura 21.

FIGURA 21 - OBTENÇÃO DE AMOSTRA DE CONCRETO

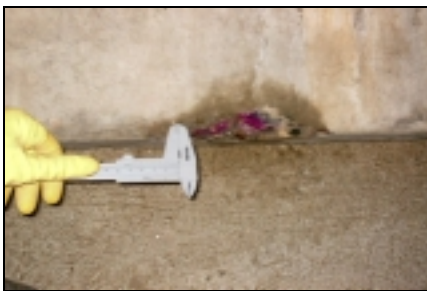
ANDRADE (1992) recomenda que, imediatamente após a retirada do reboco, se utilize solução de 1% de fenolftaleína em álcool etílico para verificação da ocorrência de carbonatação, como ilustra a Figura 22.

FIGURA 22 - INDICADOR DE PH DO CONCRETO

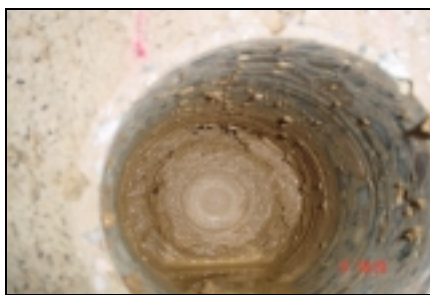
FIGURA 24 - SOLO ENCONTRADO APÓS RETIRADA DE TESTEMUNHO

O solo ou material de preenchimento de drenagem foi extraído do furo no qual foi retirado o testemunho, conforme mostra a Figura 24.

Na ocasião da construção das câmaras e/ou caixas subterrâneas, foram executados reaterros com material drenante. A coleta do solo local para análise deveria transpor a espessura desses reaterros, pois estes não representam o solo da região. Entretanto, não foi possível danificar ruas e calçadas em torno das estruturas para obtenção correta do material.

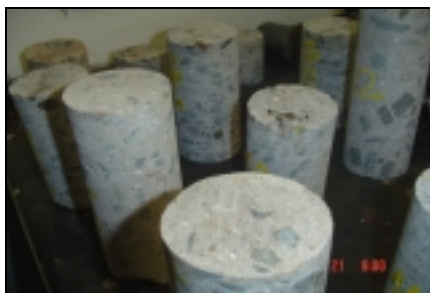
FIGURA 32 - CPS COM ALTURAS DIFERENTES

Para ensaiar os testemunhos à compressão axial, realizou-se inicialmente o corte da base e do topo dos CPs, utilizando serra circular com disco de corte diamantado. Os CPs apresentaram diversas alturas, devido a problemas com a extração ou espessura de parede inferior à especificada no projeto ($h = 15$ cm), mostrado na Figura 32.

Tendo em vista que a relação altura/diâmetro (h/d) resultou inferior ao estabelecido pela NBR 7680/83, optou-se pela utilização de dois métodos para a avaliação da resistência à compressão axial. Nos testemunhos com relação h/d superior a dois, não foi utilizado fator de correção. Já para relação h/d inferior a dois, foi aplicado o fator de correção.

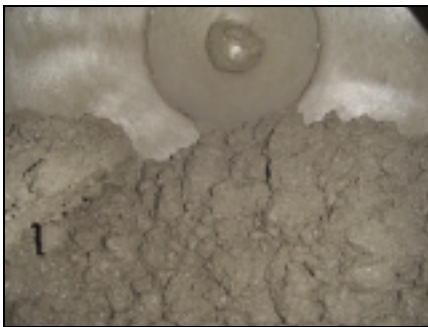
FIGURA 35 - ARGAMASSA COM ADIÇÃO DE SÍLICA ATIVA

A Figura 35 apresenta o preparo da argamassa com adição de sílica ativa.

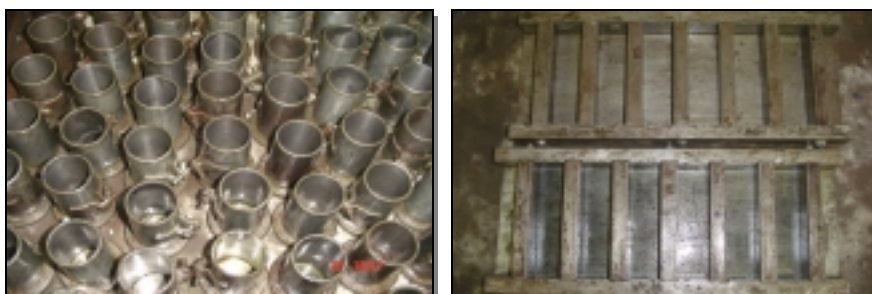
Para os ensaios de resistência à tração na flexão, foram utilizadas fôrmas com dimensões de 40 x 40 x 160 mm. Já para o ensaio de absorvidade foram usados moldes prismáticos de 100 x 100 x 200 mm. Os moldes são mostrados na Figura 38.

FIGURA 38 - MOLDES CILÍNDRICOS E PRISMÁTICOS

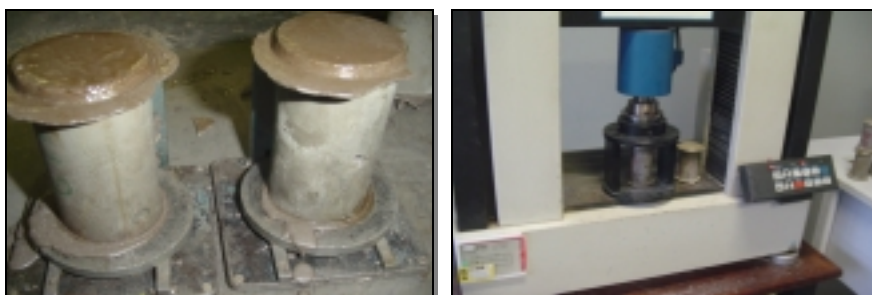
O ensaio consistiu na aplicação controlada de carga vertical no topo do CP, conforme mostrado na Figura 45.

FIGURA 45 - CAPEAMENTO E RUPTURA DE CP

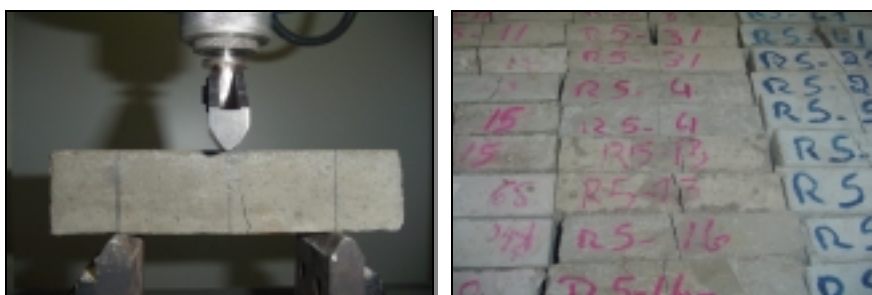
Foi necessário fazer uma adaptação no procedimento do ensaio no que se refere à aplicação da carga. Pela NBR 12142/92, a aplicação deve ser feita em dois pontos eqüidistantes das faces laterais do CP. Porém, o equipamento do laboratório não possuía dispositivo adequado para tal; sendo assim foi decidido aplicar uma única carga no centro de cada CP, como mostra a Figura 46.

FIGURA 46 - ENSAIO DE TRAÇÃO NA FLEXÃO

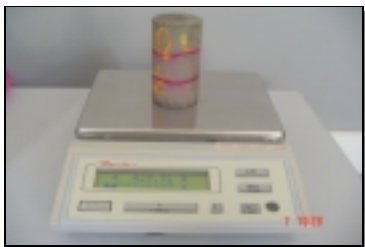
FIGURA 57 - PESAGEM

Completada a fase de saturação em água à temperatura de 23 ± 2 °C, as amostras foram colocadas em recipiente contendo água para um processo de ebulição progressiva, durante 5 horas. A seguir, a água foi resfriada naturalmente durante 14 horas para posteriores determinações das amostras previamente enxugadas. O esquema do ensaio é mostrado na sequência, nas Figura 57 a Figura 59.

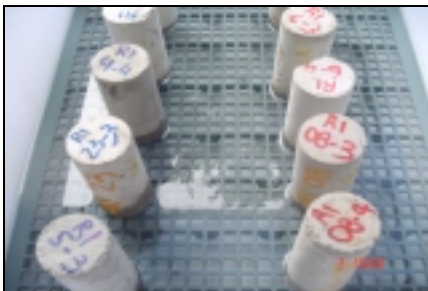
FIGURA 60 - CPS EM ENSAIO DE IMERSÃO

A execução deste ensaio é realizada imergindo-se parcialmente os CPs de argamassas em água, com temperatura de 23 ± 2 °C, como mostra a Figura 60.

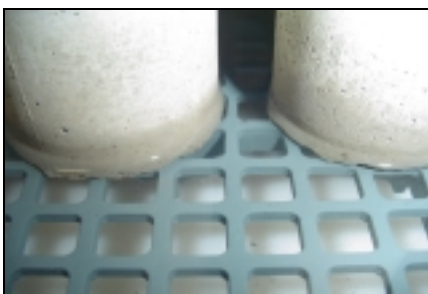
FIGURA 61 - LÂMINA DE ÁGUA DE 5 MM SOB A BASE DO CP

A base do CP deve ficar sobre uma grelha permitindo a passagem de água. A espessura da lâmina d'água é especificada em 5 ± 1 mm, disposta sob à base do CP. Cuidados devem ser tomados evitando molhar as laterais e topo do CP conforme mostra a Figura 61.

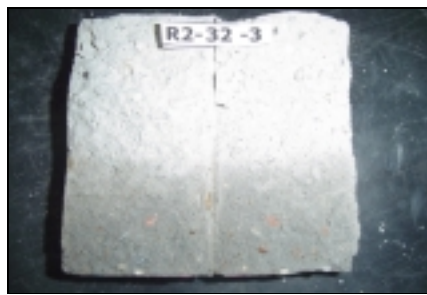
FIGURA 63 - LEITURA DE CAMINHO DE CAPILARES

Após 3 horas de imersão parcial do CP, efetuam-se as leituras, repetindo-se o procedimento após 6, 24, 48 e 72 horas. Realizadas as leituras, o CP é rompido longitudinalmente pelo método do ensaio de resistência à tração por compressão diametral, conforme NBR 7222/95 - Determinação da resistência à tração por compressão diametral de CPs cilíndricos. Isto é feito pela necessidade da visualização da absorção da água no interior do CP de argamassa, conforme mostrado na Figura 62 e na Figura 63.

As leituras das alturas molhadas nos CPs foram realizadas em pelo menos 4 pontos. A Figura 64 e a Figura 65 mostram, respectivamente, o CP e a ação da água no mesmo.

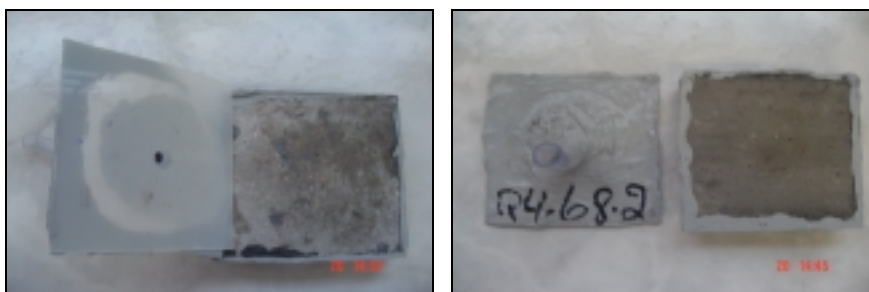
De acordo com a Figura 83, a argamassa polimérica Tipo 7 apresentou comportamento superior às demais argamassas perante a presença de líquidos nos capilares. A Figura 84 mostra a argamassa Tipo 2 e Tipo 7 em estado úmido e seco, respectivamente, após ensaio de 100 horas.

FIGURA 84 - ARGAMASSA ÚMIDA TIPO 2 E ARGAMASSA SECA TIPO 7
